Nouvelles

Numéro 1/2004

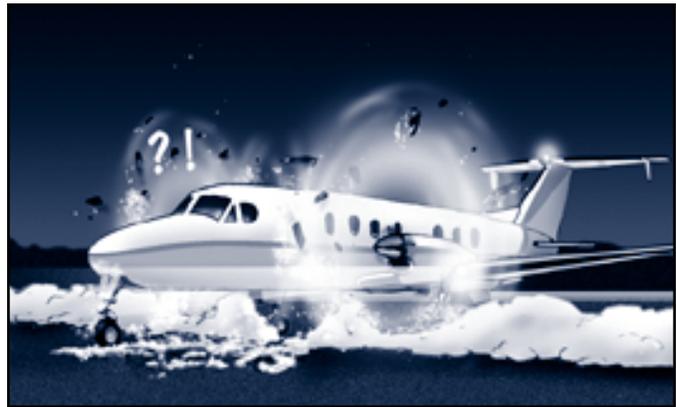
Vue d'artiste de la collision avec l'andain.

Sur le Beech 1900D, le point le plus bas du plan du disque rotor de l'hélice se trouve à 14,07 po du sol. Lorsque les pales ont heurté l'andain haut de 2 pieds, les 4 pales du moteur droit et 1 pale du moteur gauche se sont rompues près du moyeu. Les pales du moteur droit ont heurté la partie tribord du fuselage de l'appareil située au niveau du hublot avant de la cabine. Ce hublot a éclaté et ses fragments ainsi que son cadre ont été projetés avec force à l'intérieur de la cabine. Une mère et son enfant, qui prenaient place juste à côté de ce hublot, ont failli être blessés. L'équipage a arrêté l'appareil 175 pieds après l'andain, effectué un arrêt complet des moteurs, coupé l'alimentation électrique et escorté les passagers hors de l'appareil. Le contrôleur au sol a remarqué que les passagers débarquaient de l'appareil, et il a actionné l'avertisseur d'accident.

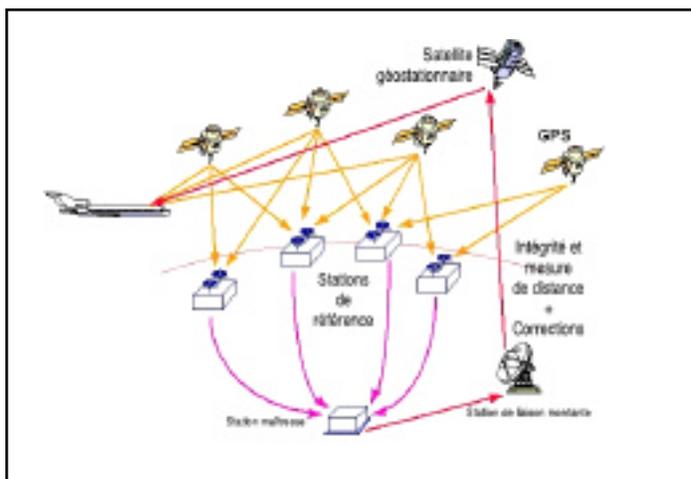
Le diagramme ci-dessus illustre les éléments du WAAS et l'acheminement des données.

Les récepteurs WAAS dans les avions recourent les messages avec les données provenant des satellites GPS, ce qui donne une position horizontale et verticale précise à deux mètres près. Plus important encore, la partie du message relative à l'intégrité fournit l'assurance que l'avion ne sera pas mal guidé par un mauvais signal satellite. En fin de compte, on obtient une plus grande disponibilité de guidage en route, terminal et d'approche.

Comme le GPS, le WAAS permet les approches de non-précision, mais permet aussi le guidage vertical vers des altitudes de décision qui peuvent aller jusqu'à 250 pieds au-dessus du sol. Ce nouveau type de service est appelé « LPV » par la FAA parce que le guidage vertical est aussi précis que dans le cas des approches de précision au système d'atterrissage aux instruments (ILS), et parce que ce système fournit un guidage vertical (Lateral Precision, Vertical guidance [précision latérale, guidage vertical]). Avec les approches LPV, les altitudes de décision seront moins élevées, et la fréquentation de plusieurs aéroports sera donc augmentée. Les dossiers d'accidents et les analyses relatives à la sécurité, basées sur une longue expérience d'utilisation des ILS, indiquent que les approches avec guidage vertical ont un bien meilleur dossier au niveau de la sécurité que les approches de non-précision. Pourquoi en est-il ainsi? C'est que puisque le guidage vertical permet une descente stabilisée vers une altitude de décision, la décision d'atterrir ou d'effectuer
